EINGRIFFS-AUSGLEICHSBILANZ

mit Artenschutzrechtlicher Einschätzung

Einbeziehungssatzung gem. § 34 (4) 3 BauGB und Örtliche Bauvorschriften

„Laizer Weg“ Gemeinde Krauchenwies

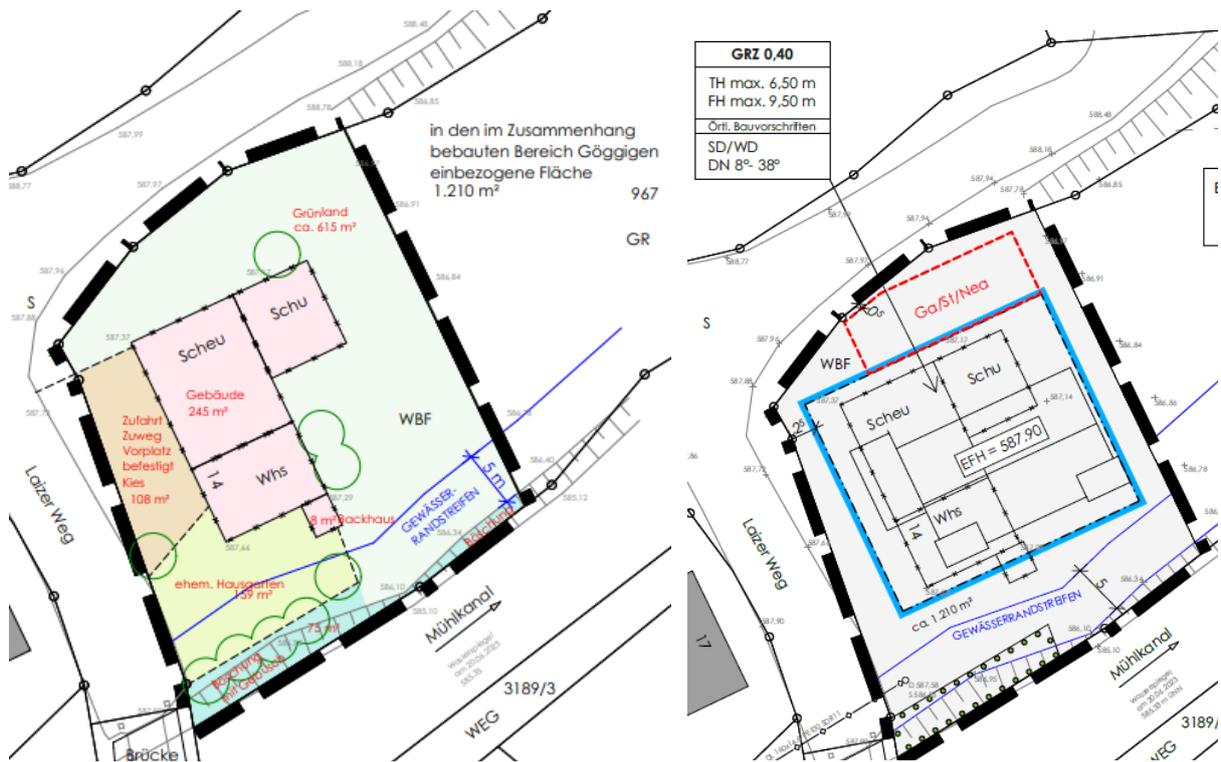
Abb. 1: Auszug Bestandsplan (Kasten Architekten)

Die Bauherrschaft plant die Bebauung einer Teilfläche des Flurstücks 967 (Abb. 1+2). Geplant ist der Abriss des bestehenden Gebäudes mit Anbauten (ehemalige Hofstelle) und der Neubau eines Wohnhauses auf einem Teilbereich der hierfür einzubeziehenden Fläche. Die GRZ wird mit 0,40 angesetzt.

Abb. 2: Vorabzug Planteil (Kasten Architekten)

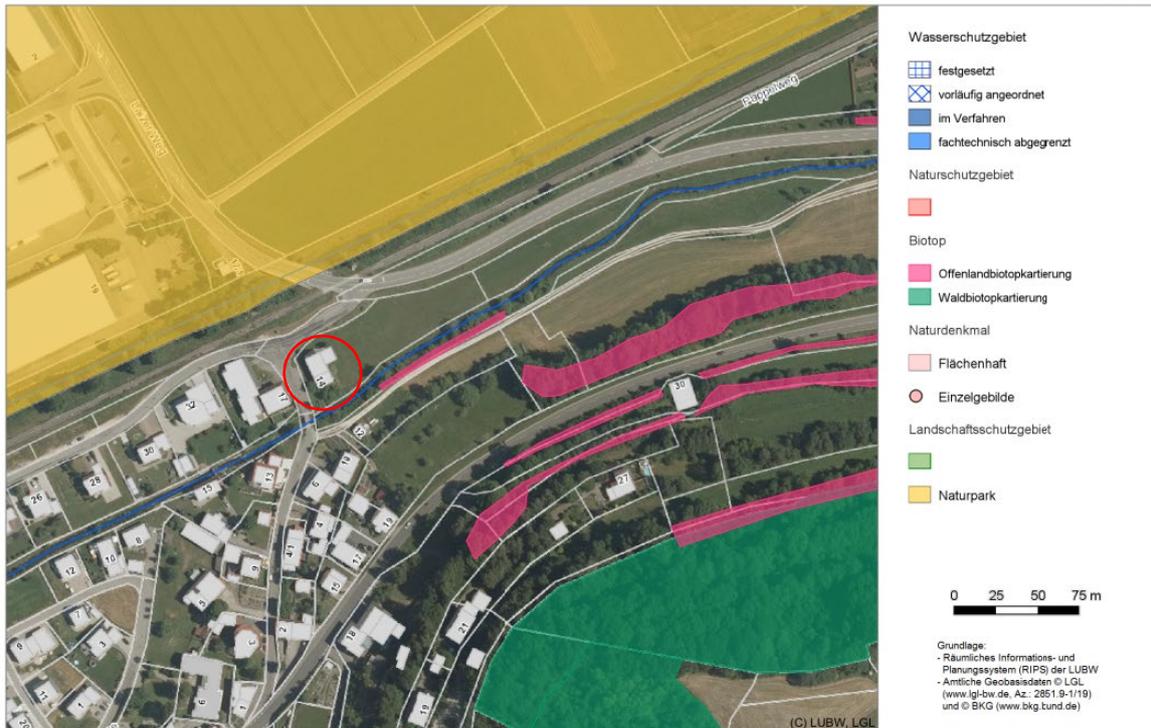
Abb. 3: Schutzgebiete UDO LUBW Abfrage vom 07.07.2023

Im Vorhabenbereich und im Wirkungsbereich des Vorhabens befinden sich keine Schutzausweisungen.

Das nächstgelegene Biotop umfasst eine Holunderhecke auf der anderen Seite des Mühlkanals.

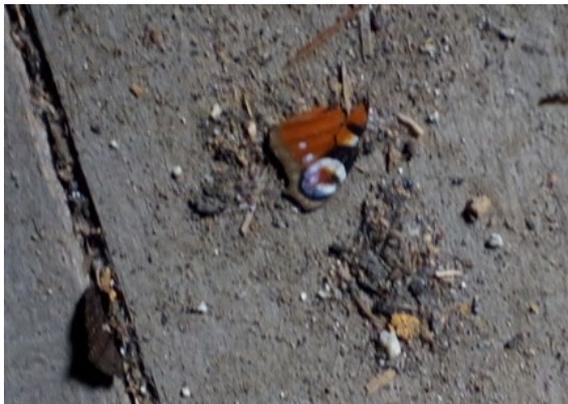
Auf dem Dachboden des Wohnhauses wurden bei der Begehung Hinweise auf ein Fledermausvorkommen gefunden. Es wurde an mehreren Stellen Kot gefunden und an zwei Stellen frische Reste von Schmetterlingen und anderen Insekten vorgefunden.

Abb. 4: Foto der Fraßspuren

Der Dachboden wird augenscheinlich von mehreren Fledermausarten genutzt. Bei dem Quartier handelt es sich wahrscheinlich um Einzelhangplätze/Tagesquartiere einzelner Individuen. Die Nutzung des Dachbodens als Wochenstubenquartier ist eher unwahrscheinlich, da lediglich 2 Individuen vorgefunden wurden und an den Fraßspätzen nur wenige Insektenreste zu finden sind. Das Braune Langohr bildet Wochenstuben mit 5-50 Weibchen. Somit kann zumindest ein bedeutsames Wochenstubenquartier ausgeschlossen werden.

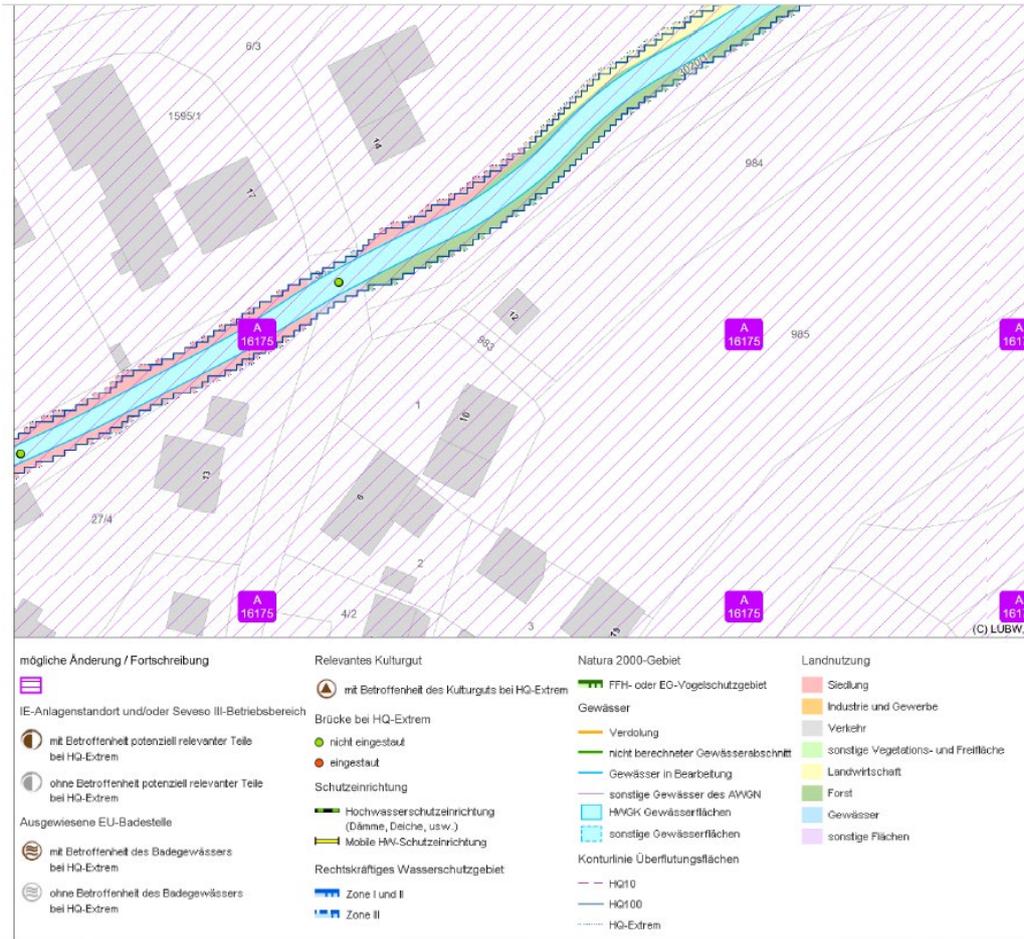
Das Oberflächengewässer 6929 „Triebwerkskanal Ott“ mit einer Länge von 1.602 m grenzt an den Geltungsbereich. Der Geltungsbereich befindet sich innerhalb des Gewässerrandstreifens. Die Hochwasserrisikokarte sieht keine Überflutungsgefahr im bebauten Bereich.

Abb. 6: Hochwasserrisikokarte UDO LUBW 07/2023

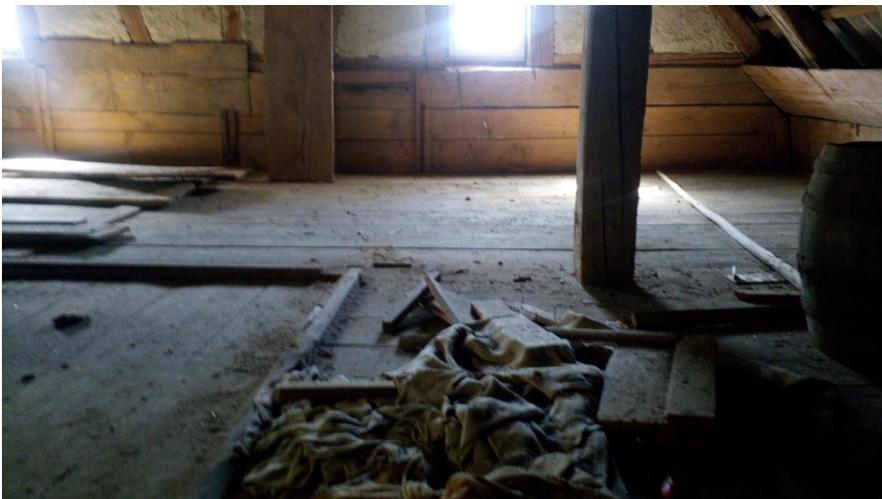
Dachboden mit Wandverschalung

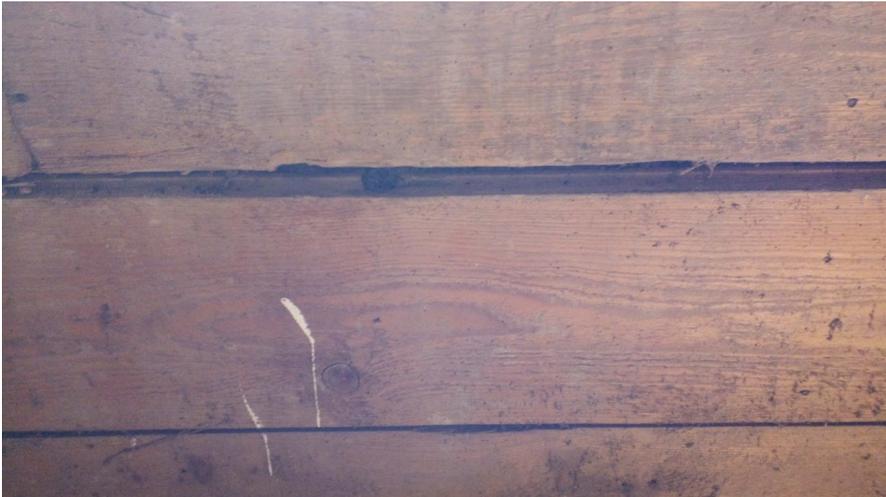
Astloch in Wandverschalung → Einschluflloch für Fledermäuse

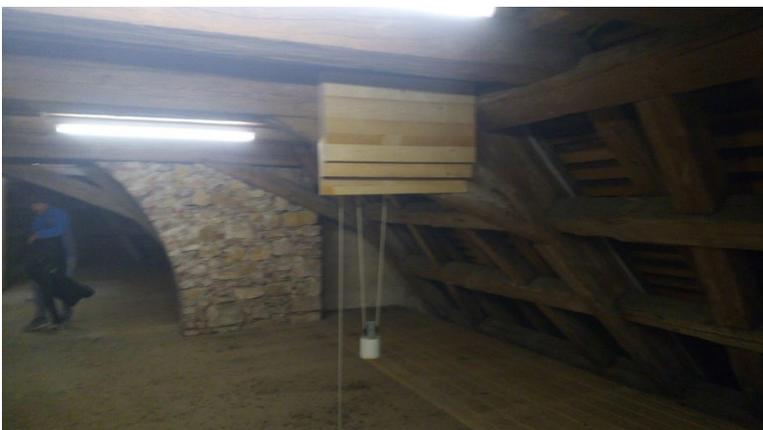
Anbringen der Fledermaus-Flachbretter im Dachstuhl der Kirche Göggingen am 19.10.2023

Als CEF Maßnahme sollte eine hohe Prognosesicherheit vorhanden sein. Da Fledermäuse verschiedene Hangplätze im Dachraum benutzen, also ihre Hangplätze gerne wechseln, ist es notwendig mehrere Fledermauskästen als Ersatz zur Verfügung zu stellen. Es sollen deshalb 10 Stk. Fledermaus-Dachbodenkästen und 2 Fledermausflachbretter realisiert werden.

Diese sollen, in Absprache mit der Kirche und der Gemeinde Krauchenwies, im Dachboden der Kirche Göggingen aufgehängt werden. Sie sind in unterschiedlichen Höhen zwischen 2,20 m und 3,30 m an den Mittelpfosten bzw. zwischen Mittelpfosten und der Mittelpfette anzubringen.

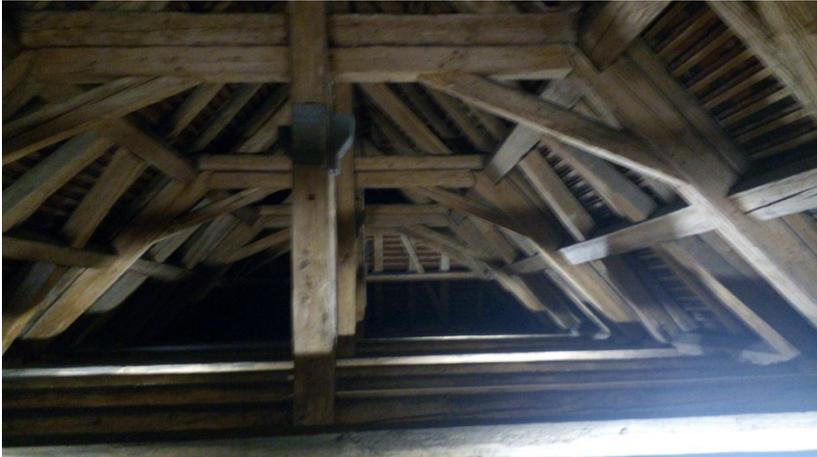
Anbringen der Fledermaus-Kästen im Dachstuhl der Kirche Göggingen am 19.10.2023

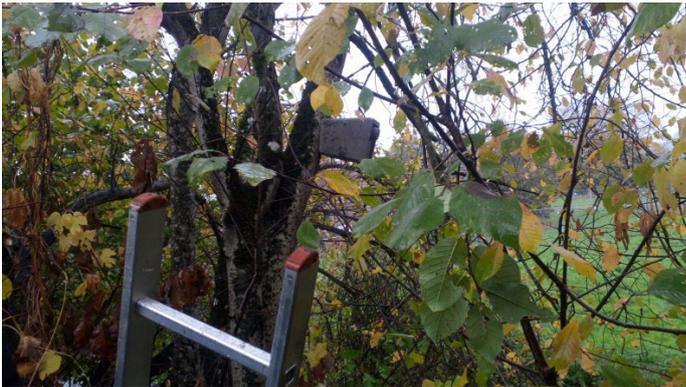
Nistkasten 1

Nistkästen entlang des Mühlkanals an der Böschung Südseite (19.10.2023):

Hierfür sollen vor Beginn der Bauarbeiten 3 Rundloch-Nistkästen an den Gehölzen entlang des Mühlkanals aufgehängt werden. Diese sind in ausreichender Höhe an geeigneten Gehölzen anzubringen.
